ПАСПОРТ ДОСТУПНОСТИ

**"Российская государственная
библиотека"**

**Культурно-выставочный комплекс
«ДОМ ПАШКОВА»**

г. Москва ул. Воздвиженка, дом 3/5, стр.1

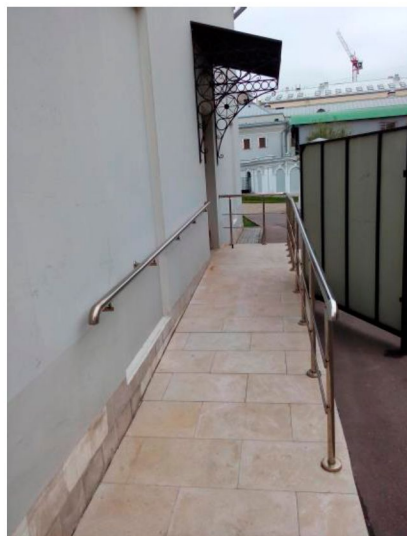
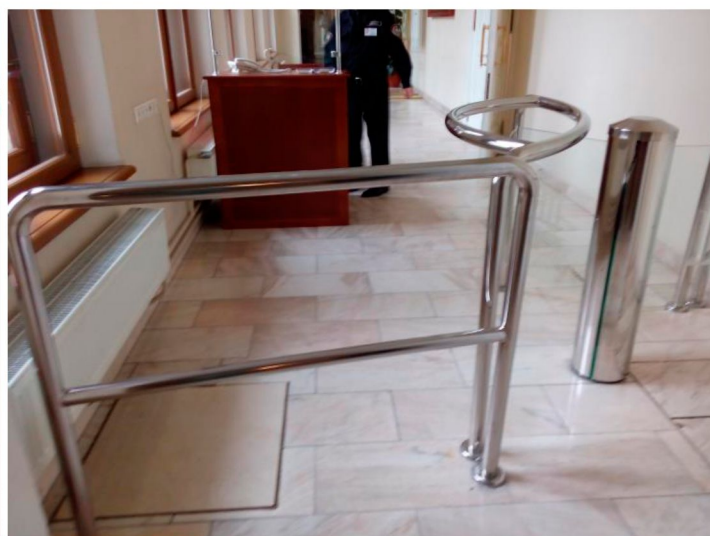
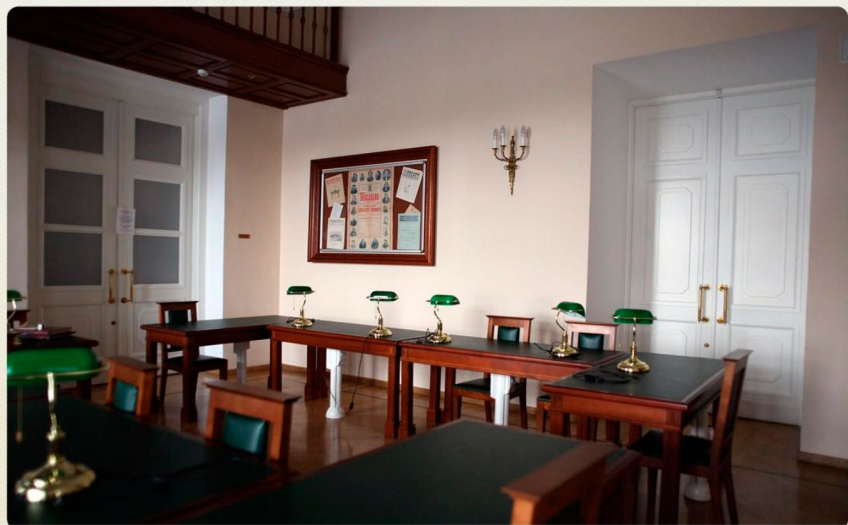
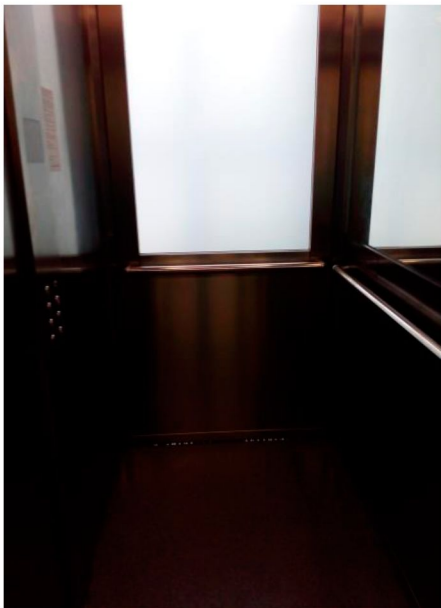
Заключение: Дом Пашкова расположенный по адресу: ул. Воздвиженка, дом 3/5, стр.1 оборудован специальным входом с пандусом для инвалидов к которому возможна организации подъезда спецавтотранспорта. В здании имеется междуэтажный лифт, оборудованный поручнями. На первом этаже имеется оборудование санитарно-гигиеническое помещение для инвалидов.

Дом Пашкова доступен для инвалидов категории «К» и «О», частично для категории «Г» и недоступен для инвалидов по зрению.
